# 【添付資料⑧】 分別集水マット5年経過比較実験

- 1.試験実施日: 2010年03月05日 敷設
  - ・2012年11月03日
  - ・2013年09月14日
  - ・2015年05月23日 (5年経過)
  - ・2016年07月16日 (参考最新状態)
- 2.試験場所:千代田町中学校武道館
- 3.目的: a.5年間の分別能力の確認。
  - b.5年間の安定集排水能力の確認。
  - c.HDマット、カールマットの目詰りリスク、堆積状態の確認。
  - d.HDマット、カールマットの形状維持能力の確認。
- 4.試験方法 :分別集水マットノーメンテナンス5年経過観察
- 5.試験結果:a.b.c.dの経過観察:
  - a.5年間の分別能力の確認した。【P.2～P.6 赤枠写真】【 P.2～P.6 青枠写真】
    - ・集水口前に極細砂を超えるゴミは残り、流出口から極細砂を超えるゴミが混じらない水の排出を確認した。
  - b.5年間の安定集排水能力の確認した。【P.2～P.6 赤枠写真】
    - ・極細砂を超えるゴミを遮断し5年間の安定集水を確認した
  - c.HDマット、カールマットの目詰りリスク、堆積状態の確認した。【 P.2～P.6 青枠写真】
    - ・極細砂を超える堆積物無しを確認した
  - d.HDマット、カールマットの形状維持能力の確認した。【P.2.6 緑枠写真】
    - ・集排水断面空間形状の5年間維持を確認した。
- 6.考察:
  - ・安全率を見て下記仕様とメンテナンスを基準とする
  - ・軒樋のHDマット10mm×2枚とする。8年毎に交換を基準
  - ・雨水枡、U字溝のHDマットは1年1回の吸入メンテナンスを義務化。
  - ・HDマット10mm×2枚を標準化、5年毎に交換を基準
  - ・カールマットは損傷の無で10年継続可

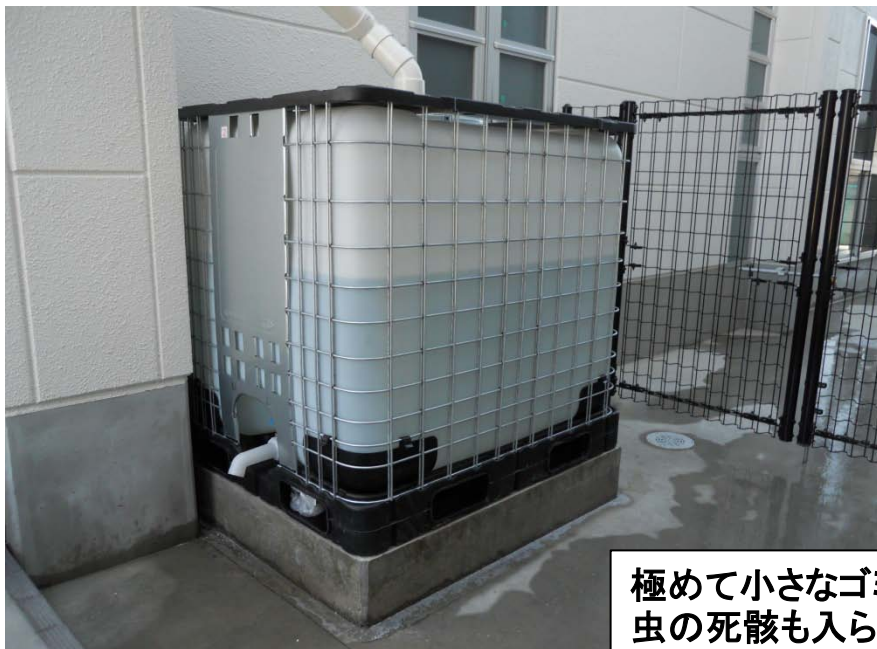
極めて小さなゴミや鳥の糞、  
虫の死骸も入らない。

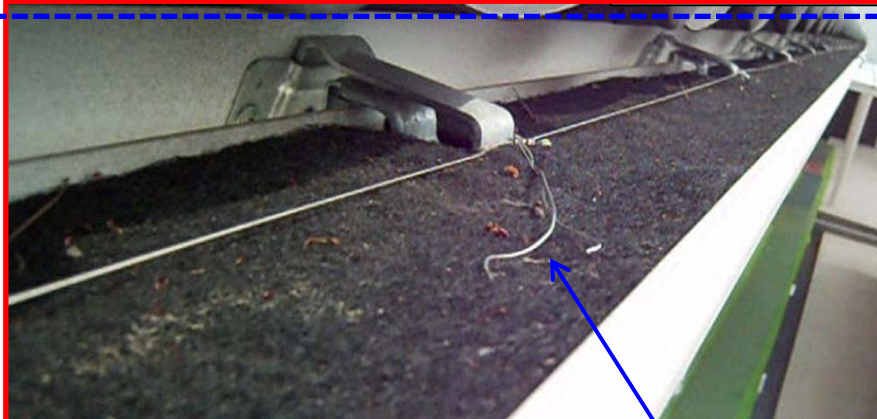
軒樋全てに分別集水マットを敷きつ  
めてゴミの入るスペースを無くす。  
マット内を雨水が通る事で粉塵の分  
散とゴミとの再付着を無くす。

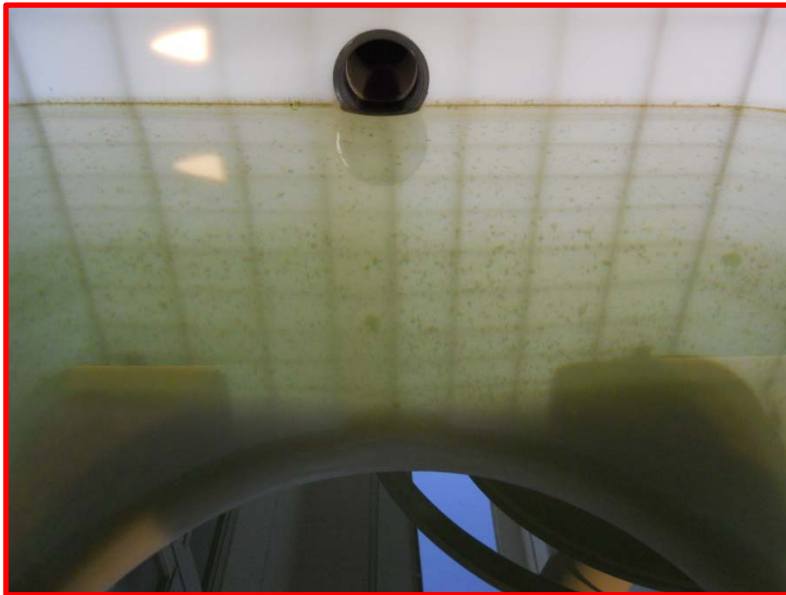
粉塵と大きなゴミが何れ絡み合  
い湿り気を持つようになると樋  
詰りが起きる原因に成る。

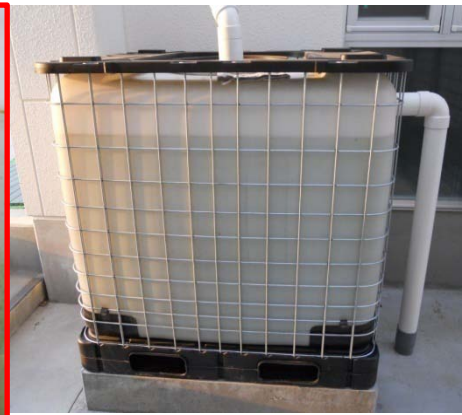
雨水貯留タンクの壁に、ア  
オコが付着するも水は綺麗  
で落ち葉、虫の死骸など確  
認できない

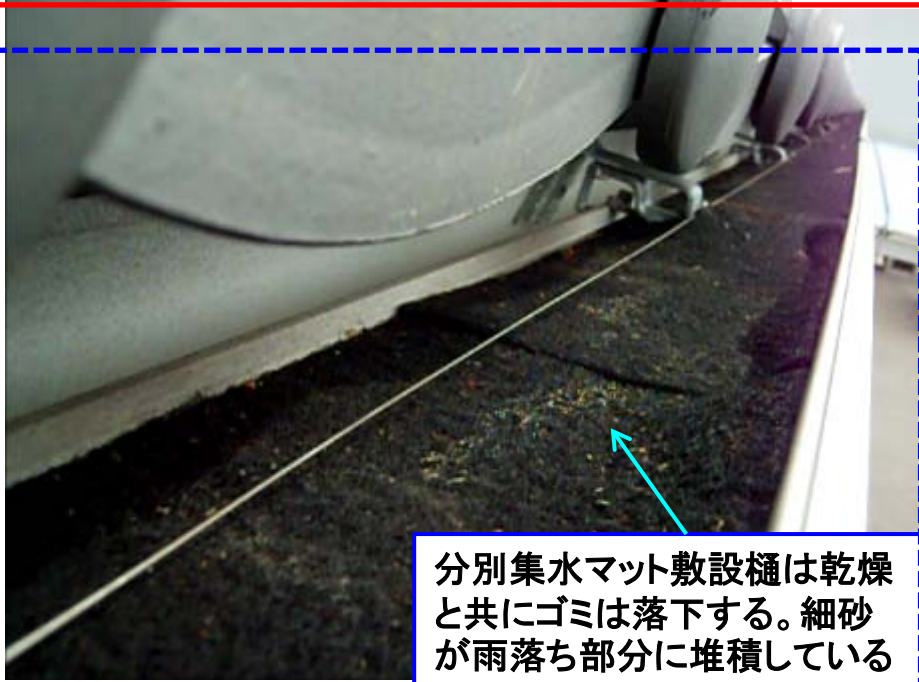
分別集水マット敷設樋は乾燥  
と共にゴミは落下する。細砂  
が雨落ち部分に堆積している

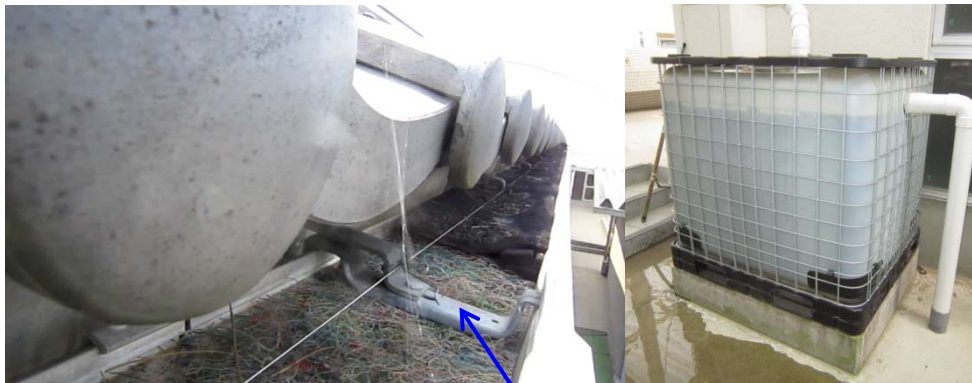
分別集水マットの敷設でゴミが入らず樋詰りの原因も無い。HDマットの表面が細砂の堆積と乾湿で形状が変化してきた。

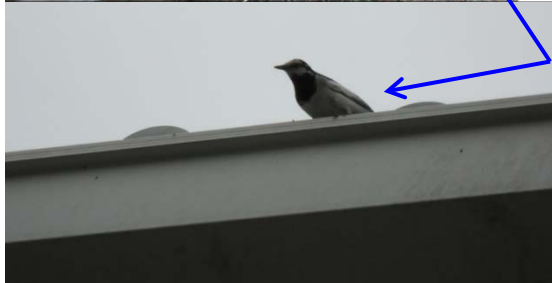
HDマットの一部剥がれている。鳥が、利用か？水槽にアオコが大量付着するも水は綺麗で落ち葉、虫の死骸など無い。

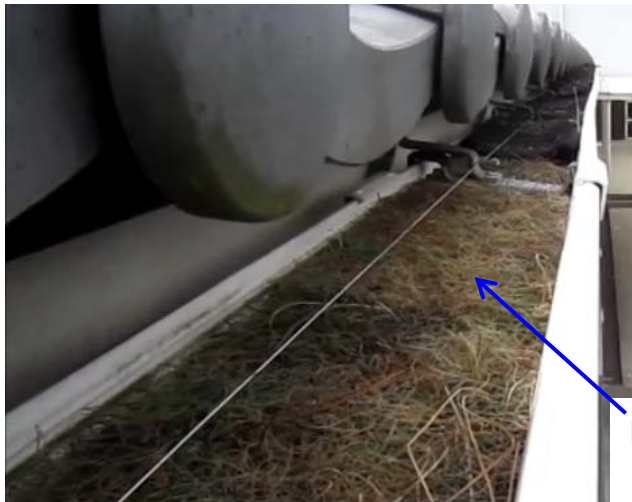
HDマットに付着した細砂が乾湿の  
繰り返しで変形が出た。  
5年ノンメンテナンスでも集水余力は  
あったがU字溝や雨水枡ではHD  
マットを5年交換とする。軒樋は8年。

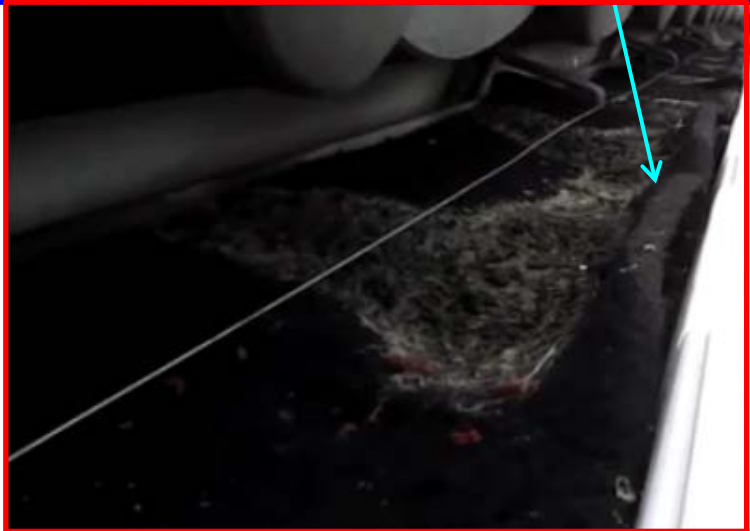
雨水が縦樋に入る集水器周辺に大雨と共に新  
しいゴミが集まる。更なる樋詰りの原因です。↓

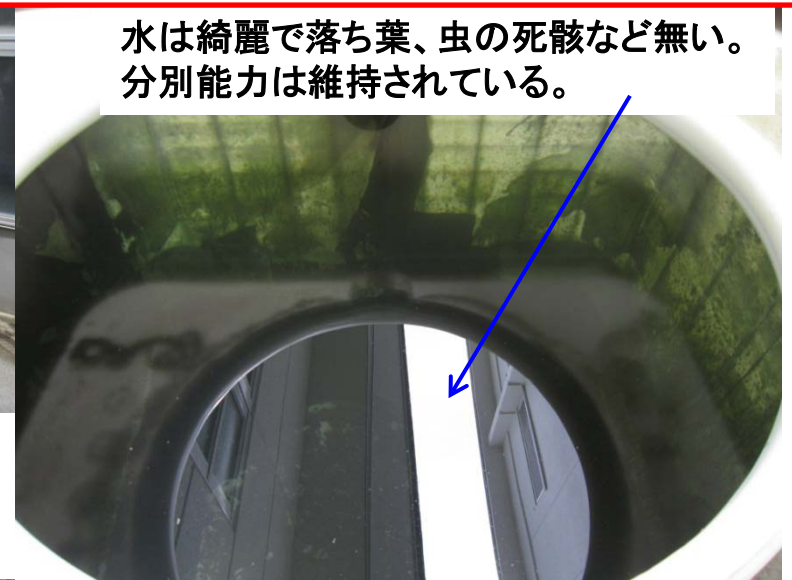
水は綺麗で落ち葉、虫の死骸など無い。  
分別能力は維持されている。

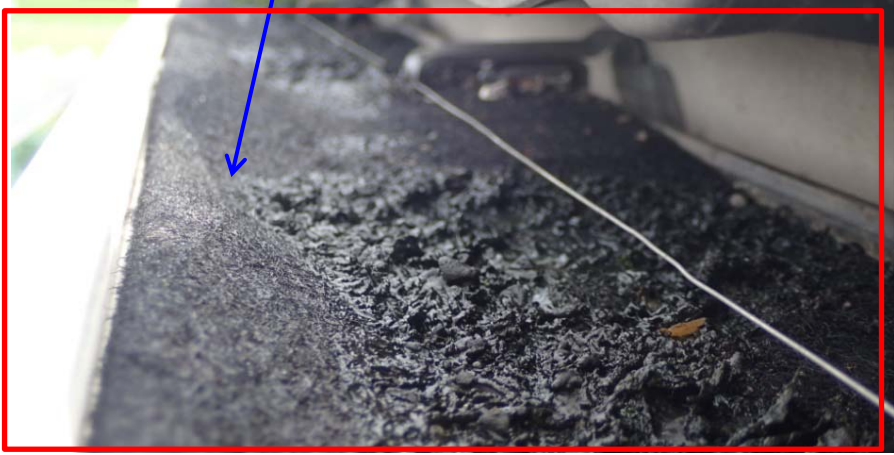
流水層カールマットを上げると極細砂以下の堆積物を  
 確認した。【但しHDマット1枚】

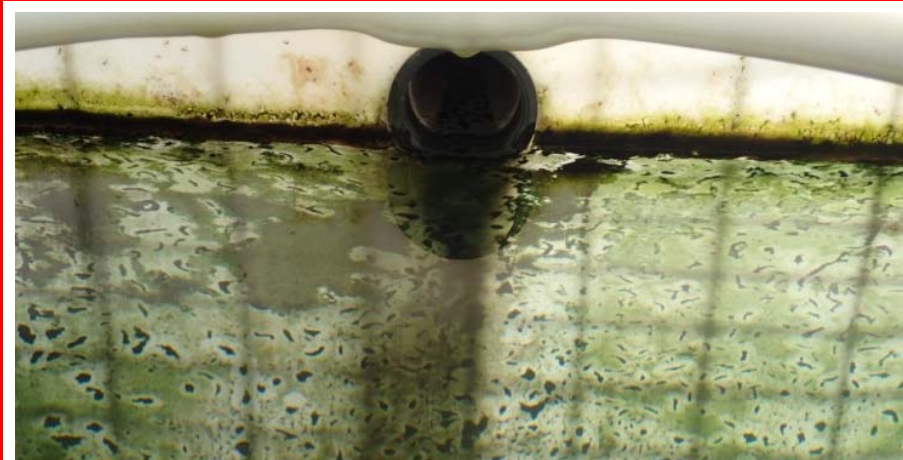
水槽の壁にアオコが確認できるが、内部に落ち葉や虫  
 の死骸は無く透明度も高く綺麗な状態。分別能力維持

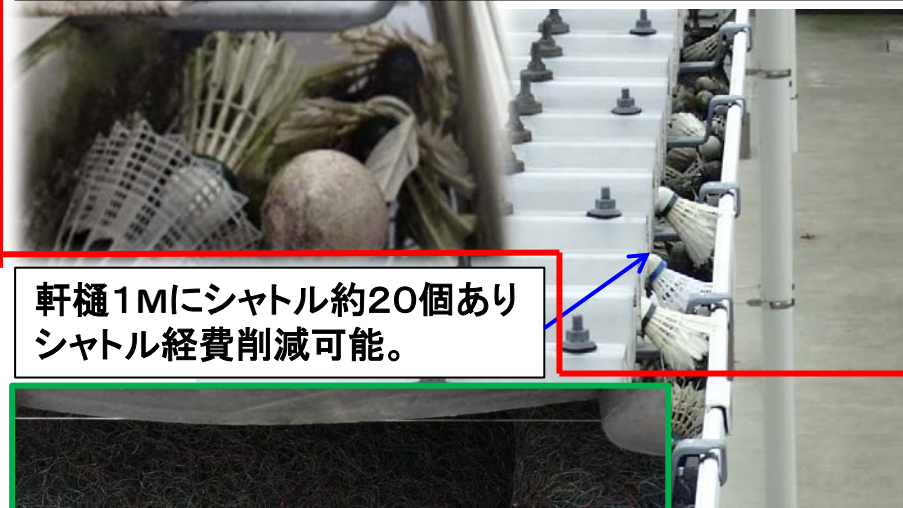
軒樋1Mにシャトル約20個あり  
 シャトル経費削減可能。

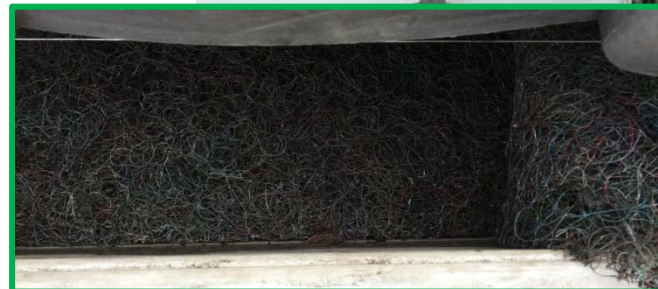
形状維持

カールマットは反発力もあり集排水断面空間形状を5  
 年以上維持している。
