2014年デング熱拡散の教訓は生かされた対策に成っているか？

代々木公園第一次調査【1-100地点】結果

調査日2019/4/16

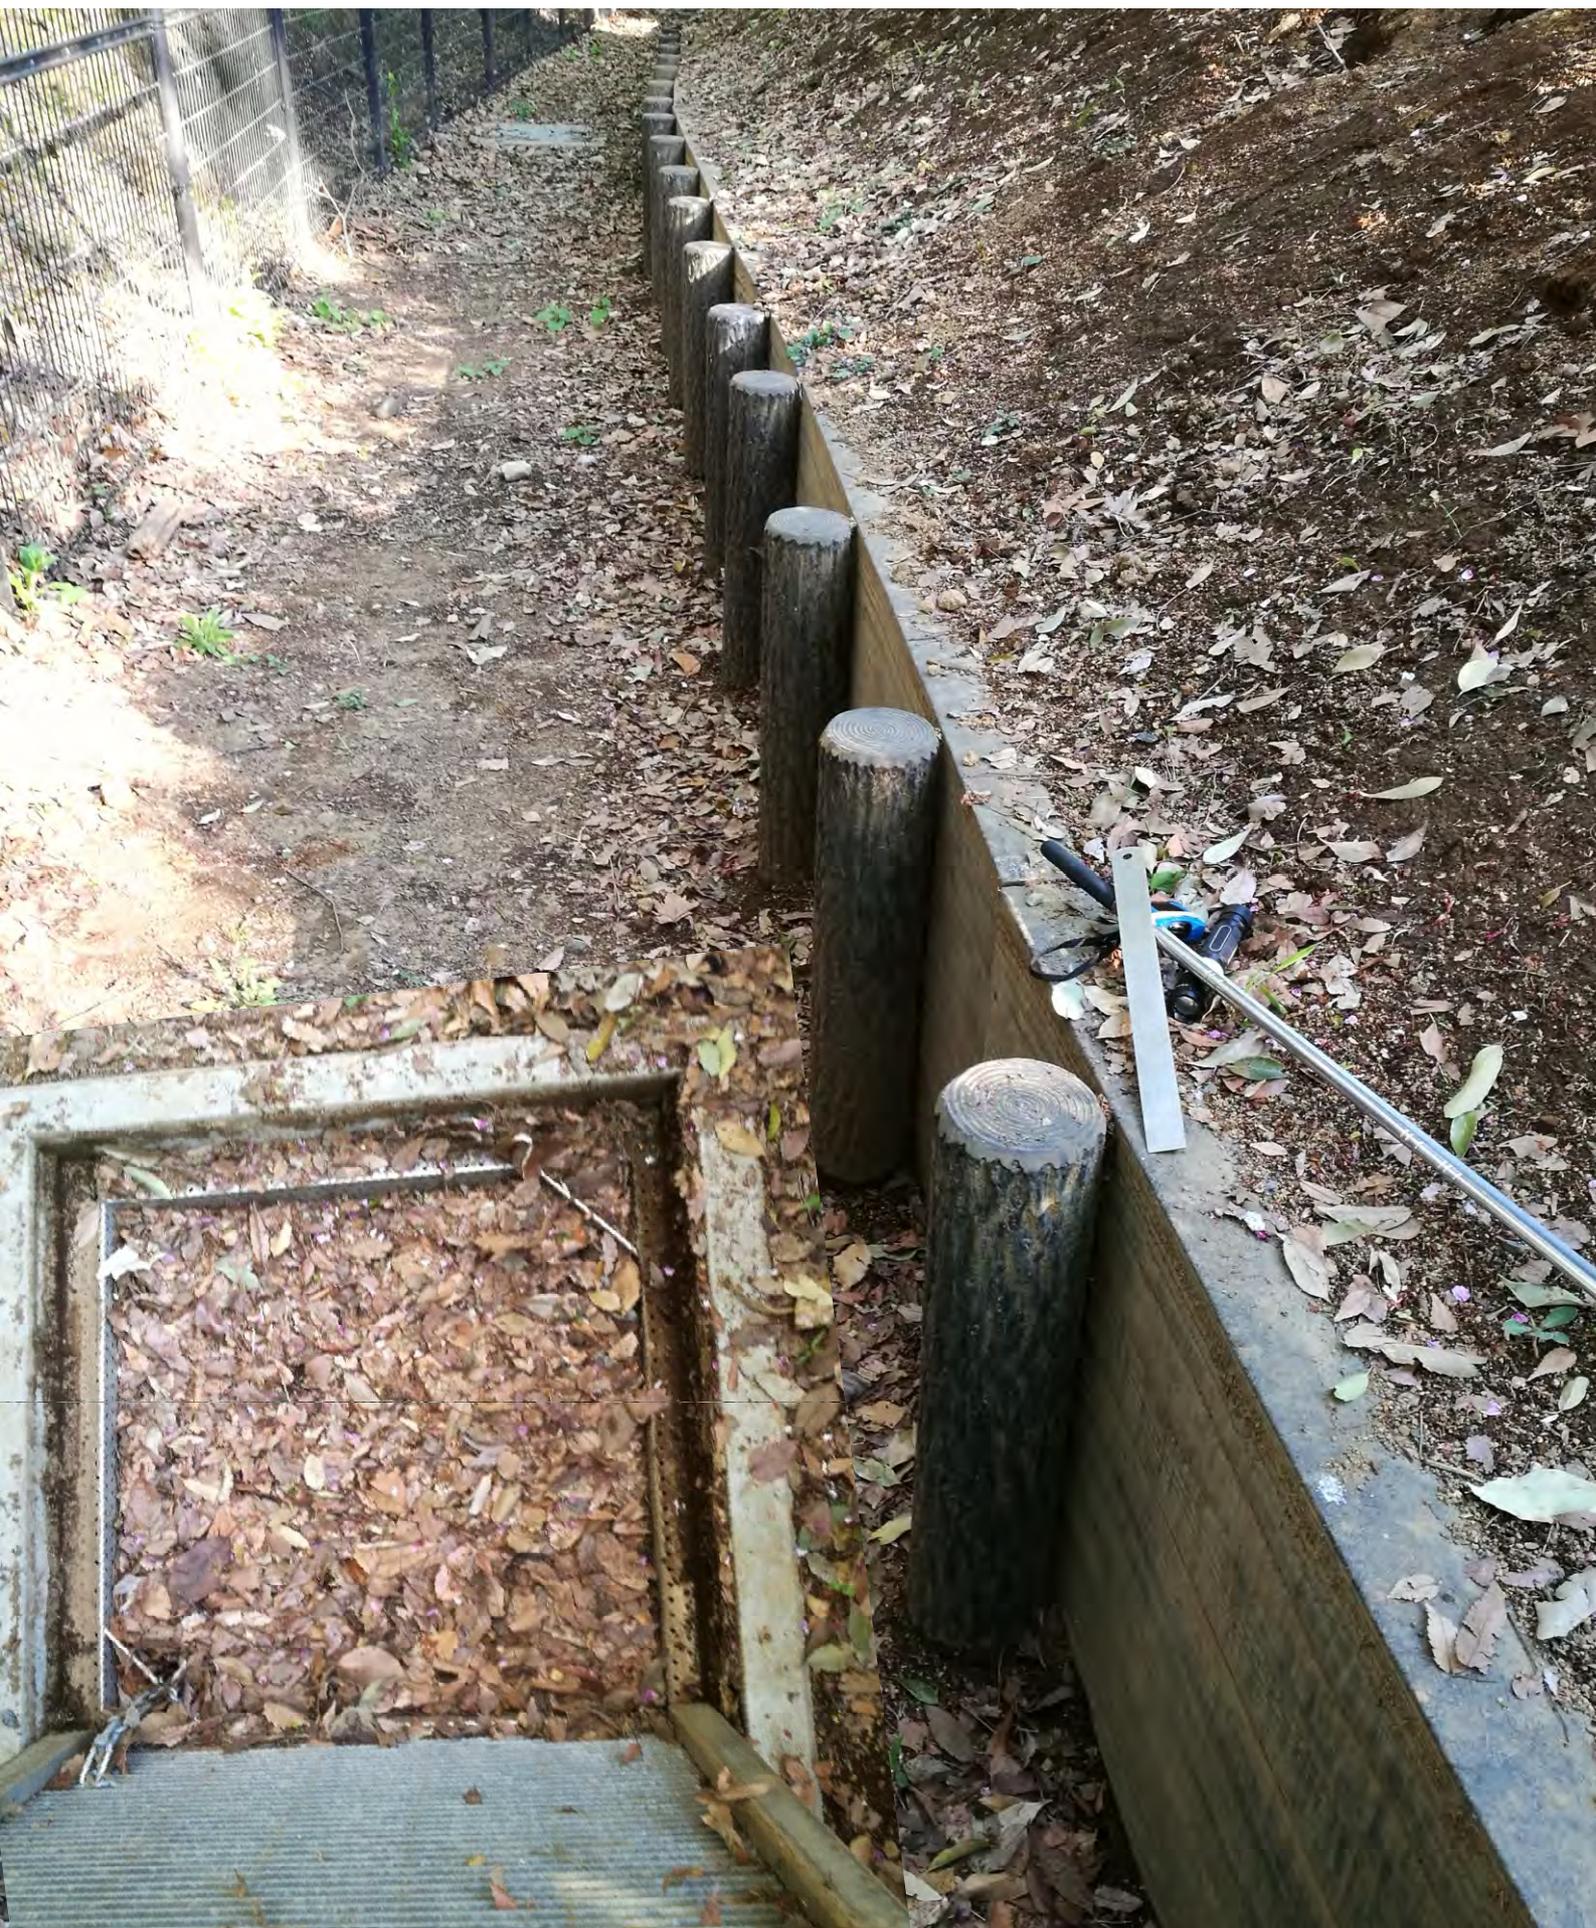
【14地点】西門付近のU字溝内の様子です、90%近く落ち葉が溜まり雑草が生えてきていますので根が張り大量の水を流しても流れない状態です。清掃の形跡が見られず、雨排水路の役割は終わりゴミ箱状態です。
